## Guida alla (S)corretta realizzazione del sistema a cappotto

Sono molte le guide dedicate alla corretta realizzazione dei sistemi d'isolamento a cappotto, a partire dalla guida realizzata dal Consorzio Cortexa dei produttori del cappotto di qualità per arrivare ai manuali redatti dai singoli produttori dei sistemi. La guida "Sistemi d'isolamento a cappotto" realizzata da Waler è, in questo campo, un esempio completo ed in costante aggiornamento. Nonostante l'abbondanza di guide che specificano come realizzare un sistema d'isolamento dall'esterno di qualità, non mancano i cantieri in cui è possibile notare marchiani errori che possono compromettere l'aspetto estetico e talvolta la tenuta del sistema. Lo scopo di questo articolo è presentare alcuni esempi estremi di realizzazioni visibilmente compromesse portando alla luce i difetti realizzativi alla base.

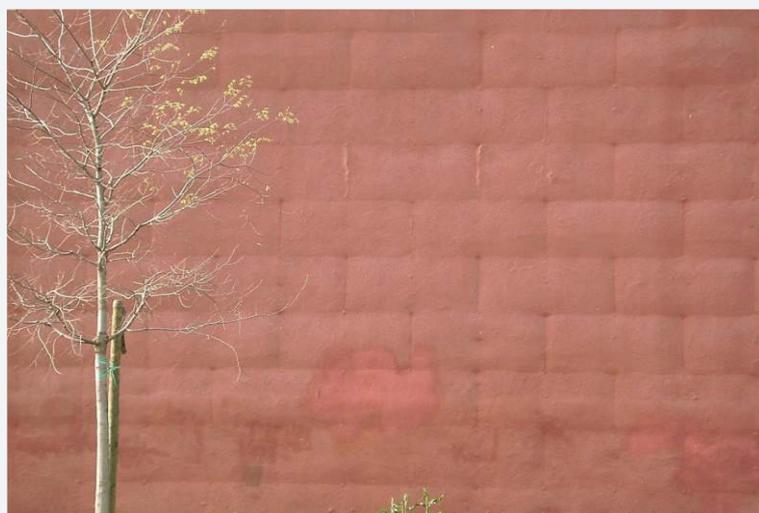
figura 1

Il collante per cappotto ha un duplice scopo: sorreggere il sistema e limitare le dilatazioni igrotermiche. Benchè quantità ridotte di collante possano essere sufficienti per sorreggere il sistema in tempi brevi, le continue sollecitazioni igrotermiche a cui è sottoposto possono pregiudicare la tenuta nel tempo. Un regolare incollaggio secondo il metodo a "cordolo e punti" (**figura 3**) vincola correttamente il pannello bloccando i movimenti dei bordi (tipici della stagione fredda, **figura 2a**) e della parte centrale (stagione calda, **figura 2b**). Una corretta quantità di malta collante, circa  $4 \text{ kg/m}^2$ , darà la sicurezza di non trovarsi in situazioni come quella della **figura 1**.

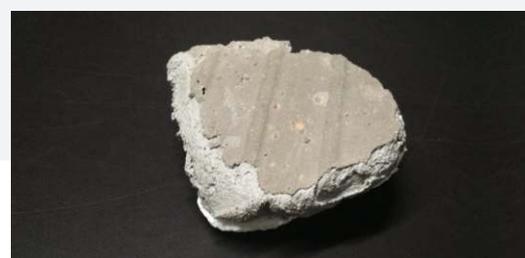
figura 4

La temperatura dell'aria, dei materiali e dei supporti deve essere compresa tra 5 e 35 °C per evitare asciugature troppo lente o troppo rapide dei materiali che ne pregiudicherebbero la corretta maturazione e dunque la corretta tenuta. L'elevata temperatura del supporto, causata dall'irraggiamento solare e spesso ignorata, può pregiudicare l'adesione del collante. In **figura 4** vediamo come un punto di colla applicato su un laterizio eccessivamente caldo possa essere soggetto ad una vetrificazione superficiale.

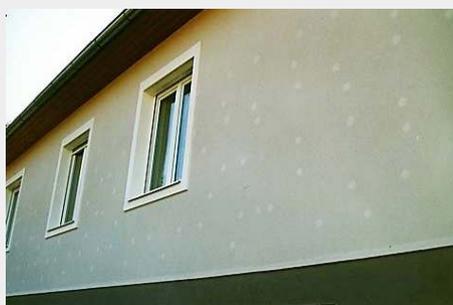
Figura 5

Assorbimenti disuniformi in facciata possono pregiudicare l'aspetto estetico finale. Situazioni come in **figura 5** sono, ovviamente, casi estremi, ma una corretta gestione della fase realizzativa può scongiurare questi e altri problemi similari.

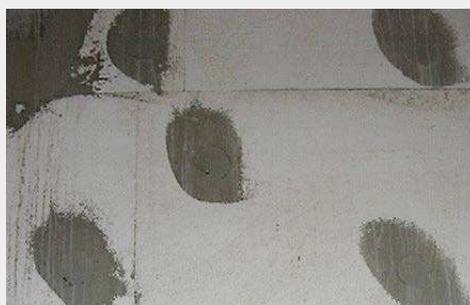
Figura 6

La scorretta posa dei tasselli può essere causa di assorbimenti disuniformi: se il tassello, durante la percussione, viene spinto eccessivamente in profondità creando degli avvallamenti nel pannello isolante, allora l'unica soluzione per ottenere una superficie finale planare sarà quella di stuccare gli avvallamenti prima dell'esecuzione dello strato rasante; tanto maggiore sarà la profondità dell'avvallamento, tanto maggiore sarà la differenza di assorbimento (**figura 6**).

Una corretta gestione della posa prevede che i tasselli siano posti a filo del pannello isolante: nell'uso di tasselli a percussione, questo si traduce nella necessità di dosare la forza impiegata per la battitura del chiodo; una soluzione più semplice consiste, in alternativa, nell'uso di tasselli ad avvitamento che permettono di regolare alla perfezione la profondità di posa.

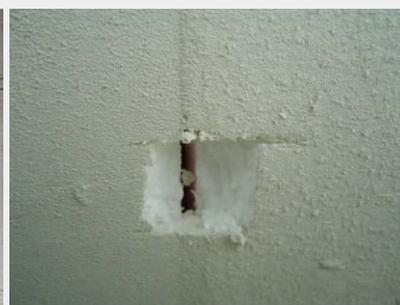
Figura 7

Rispetto ad uno strato rasante spesso pochi millimetri, avrò delle zone in cui la malta potrebbe arrivare fino ad un centimetro e, dunque, in cui l'assorbimento capillare sarà molto maggiore; i cicli secco-umido (e dunque asciugatura-assorbimento) che si susseguono nell'ambiente circostante potrebbero dunque portare, col tempo, ad una differenza cromatica in facciata. Lo stesso problema potrebbe verificarsi qualora i pannelli isolanti non fossero ben accostati e la fuga fosse riempita con la malta rasante (**figura 7**).

Nel caso della fuga eccessivamente ampia, invece, sarà sufficiente prestare maggiore attenzione durante l'accostamento dei pannelli o inserire una piccola striscia di materiale isolante qualora la fuga superi i 2 mm.

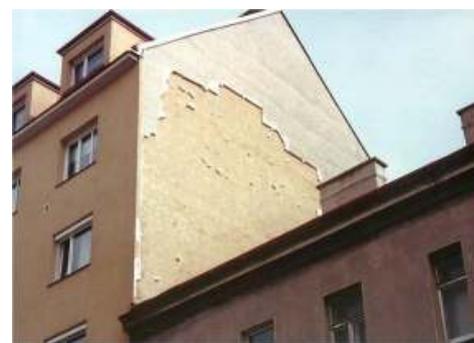
Figura 9

E' importante ricordare anche in questa sede che la tassellatura del sistema isolante, benchè non obbligatoria, è sempre consigliata poiché le forze di trazione del vento, soprattutto negli edifici alti, può essere devastante e non sempre la colla può resistere alle raffiche maggiori (**figura 9**).

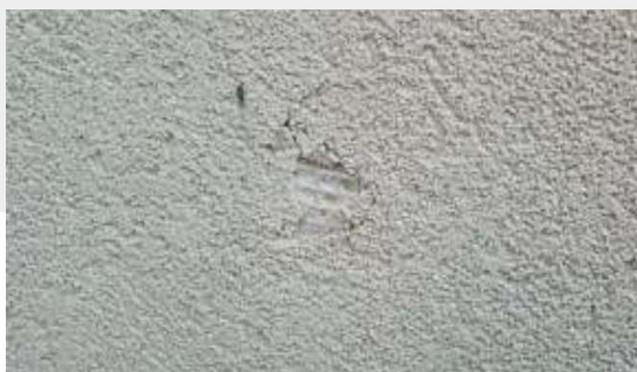
Figura 10

Quantità ridotte di malta (la quantità consigliata è di 4 kg/m<sup>2</sup>) o teli di rete appoggiati a secco sui pannelli, non garantiscono la necessaria protezione meccanica al sistema (**figura 10**).

Per una posa corretta, la malta rasante deve essere stesa sul pannello isolante con spatola d'acciaio e su di essa deve essere posata la rete d'armatura, sovrapponendo i teli di rete di almeno 10 cm; ad asciugatura avvenuta può essere effettuata la seconda mano di malta rasante per garantire una corretta copertura della rete.

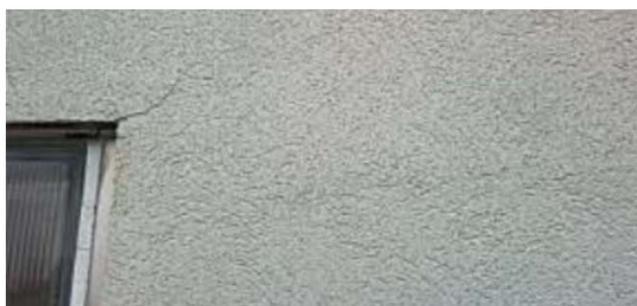
Figura11

La mancata sovrapposizione della rete (**Figura 11**) lascia le zone di accostamento tra i teli soggette alle tensioni termoigrometriche, che possono scaricarsi in facciata causando delle lesioni.

Nella stessa immagine, in corrispondenze dello spigolo del serramento, è possibile vedere un altro tipo di lesione, causata dalle tensioni a 45° tipiche delle aperture di facciata: questo tipo di problemi può essere evitato grazie all'utilizzo di appositi fazzoletti di rete sagomati per proteggere al meglio la facciata e l'imbotte del serramento (Waler AS 3D, **figura 12**).

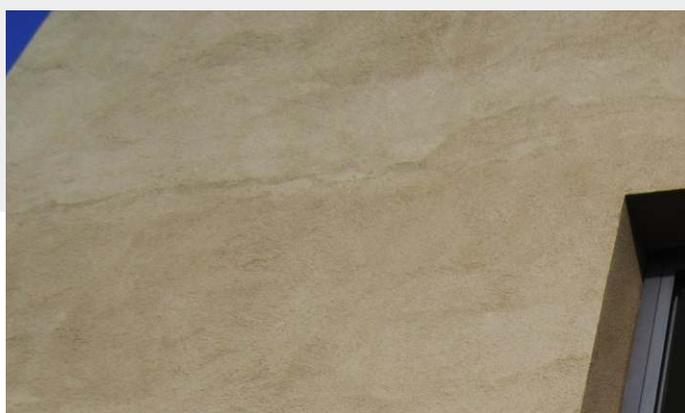
Figura 13

Temperature eccessive riducono il tempo di lavorabilità dei materiali, che potrebbe asciugare troppo rapidamente e non concedere all'installatore il tempo necessario per uniformare l'estetica della facciata (**figura 13**), temperature troppo basse potrebbero far congelare i materiali impedendo la corretta maturazione e di conseguenza la corretta presa degli stessi.

La temperatura ambientale, delle superfici e dei materiali deve essere inclusa tra 5 e 35 °C, l'umidità relativa deve essere inferiore all'80%.

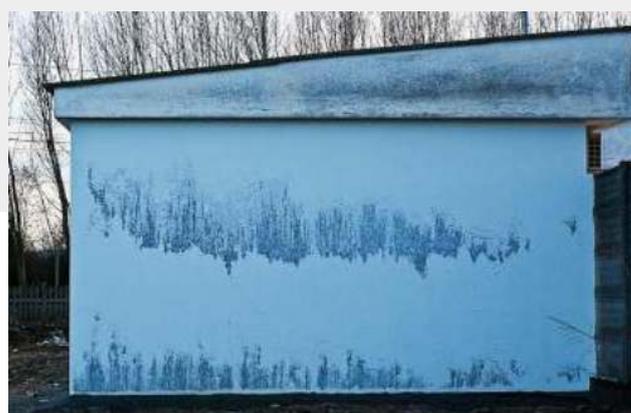
Figura 14

La pioggia battente su una malta rasante o una finitura non ancora mature porta, ovviamente, ad un dilavamento della superficie con la perdita del materiale; particolare attenzione va prestata anche all'umidità relativa ambientale: la presenza di nebbia impedisce ai materiali di asciugarsi ed in alcuni casi può portare ad un'eccessiva diluizione del prodotto che in tal modo non possiederà più le caratteristiche chimiche necessarie per mantenere la presa sulla malta rasante (**figura 14**).
